Code 50 7391 00

# OPTIMA 50 + bouton Ø6mm Spécial rénovation

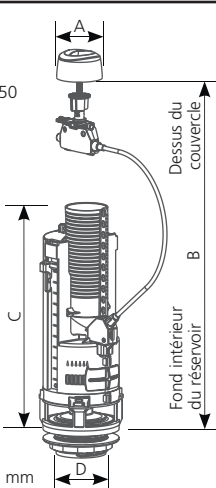
1

- (A) : Ø de 6 à 18 mm  
avec bouton D6  
Ø de 18 à 50 mm  
avec bouton  
Standard Optima 50  
avec bouton D6 :

(B) : 302 mm mini.  
à 465 mm max.

- (B) : avec rosace :  
de 272 à 465 mm  
(trou de couvercle  
(A) Ø de 16 à  
38 mm et de  
43 à 50 mm)  
sans rosace :  
de 287 à  
480 mm (trou  
de couvercle  
(A) Ø de 16 à  
38 mm et de  
39 à 42 mm)

(D) : Ø de 58 à 72 mm

(C) : de 149 mm à 245 mm

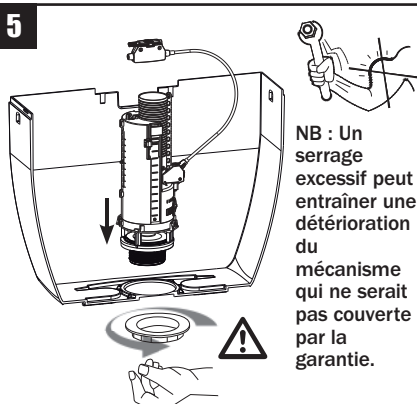
5

NB : Un serrage excessif peut entraîner une détérioration du mécanisme qui ne serait pas couverte par la garantie.

NB : Pour un bon fonctionnement le câble doit être parallèle aux parois du réservoir.

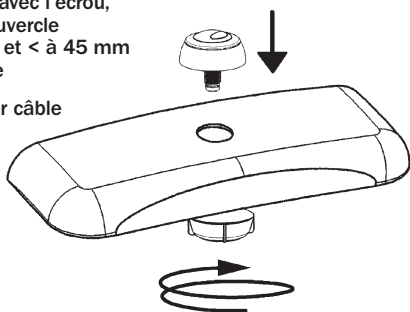
## OPTIMA 50 bouton Standard

- 1 Une fois les réglages terminés fixer le bouton de commande avec l'écrou, si le trou de couvercle est  $> \text{à } 38 \text{ mm}$  et  $< \text{à } 45 \text{ mm}$  retirer la rosace

- 2 Clipser le boîtier câble sur le bouton

- 3 Positionner le couvercle sur le réservoir

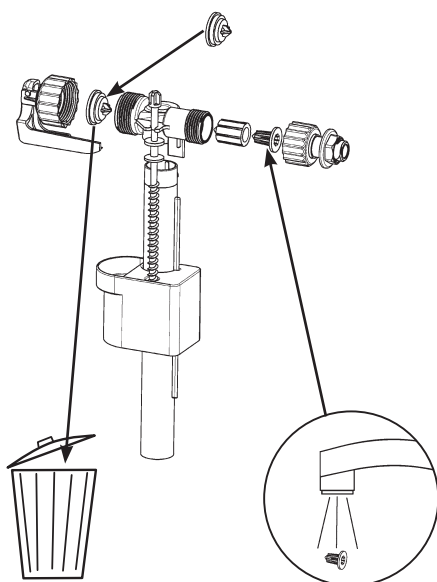
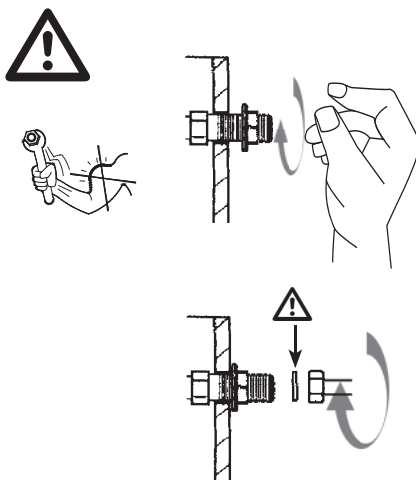
## MAINTENANCE

- NB :** Un serrage excessif peut entraîner une détérioration du robinet qui ne serait pas couverte par la garantie.
- NB :** Effectuer l'étanchéité du raccordement au réservoir avec le joint fibre ou filtre, à l'exclusion de toute pâte à joint corrosive.
- NB :** Ne pas utiliser dans le réservoir de produit détartrant ou à base de chlore qui pourrait entraîner une détérioration du mécanisme non couverte par la garantie.
